**BOCZNICE I TERMINALE
W KOLEJOWYCH ŁAŃCUCHACH DOSTAW**

Państwowa Komisja Badania Wypadków Kolejowych

**Karol Trzoński – Zastępca Przewodniczącego
PKBWK**

Analiza wypadków kolejowych na bocznicach

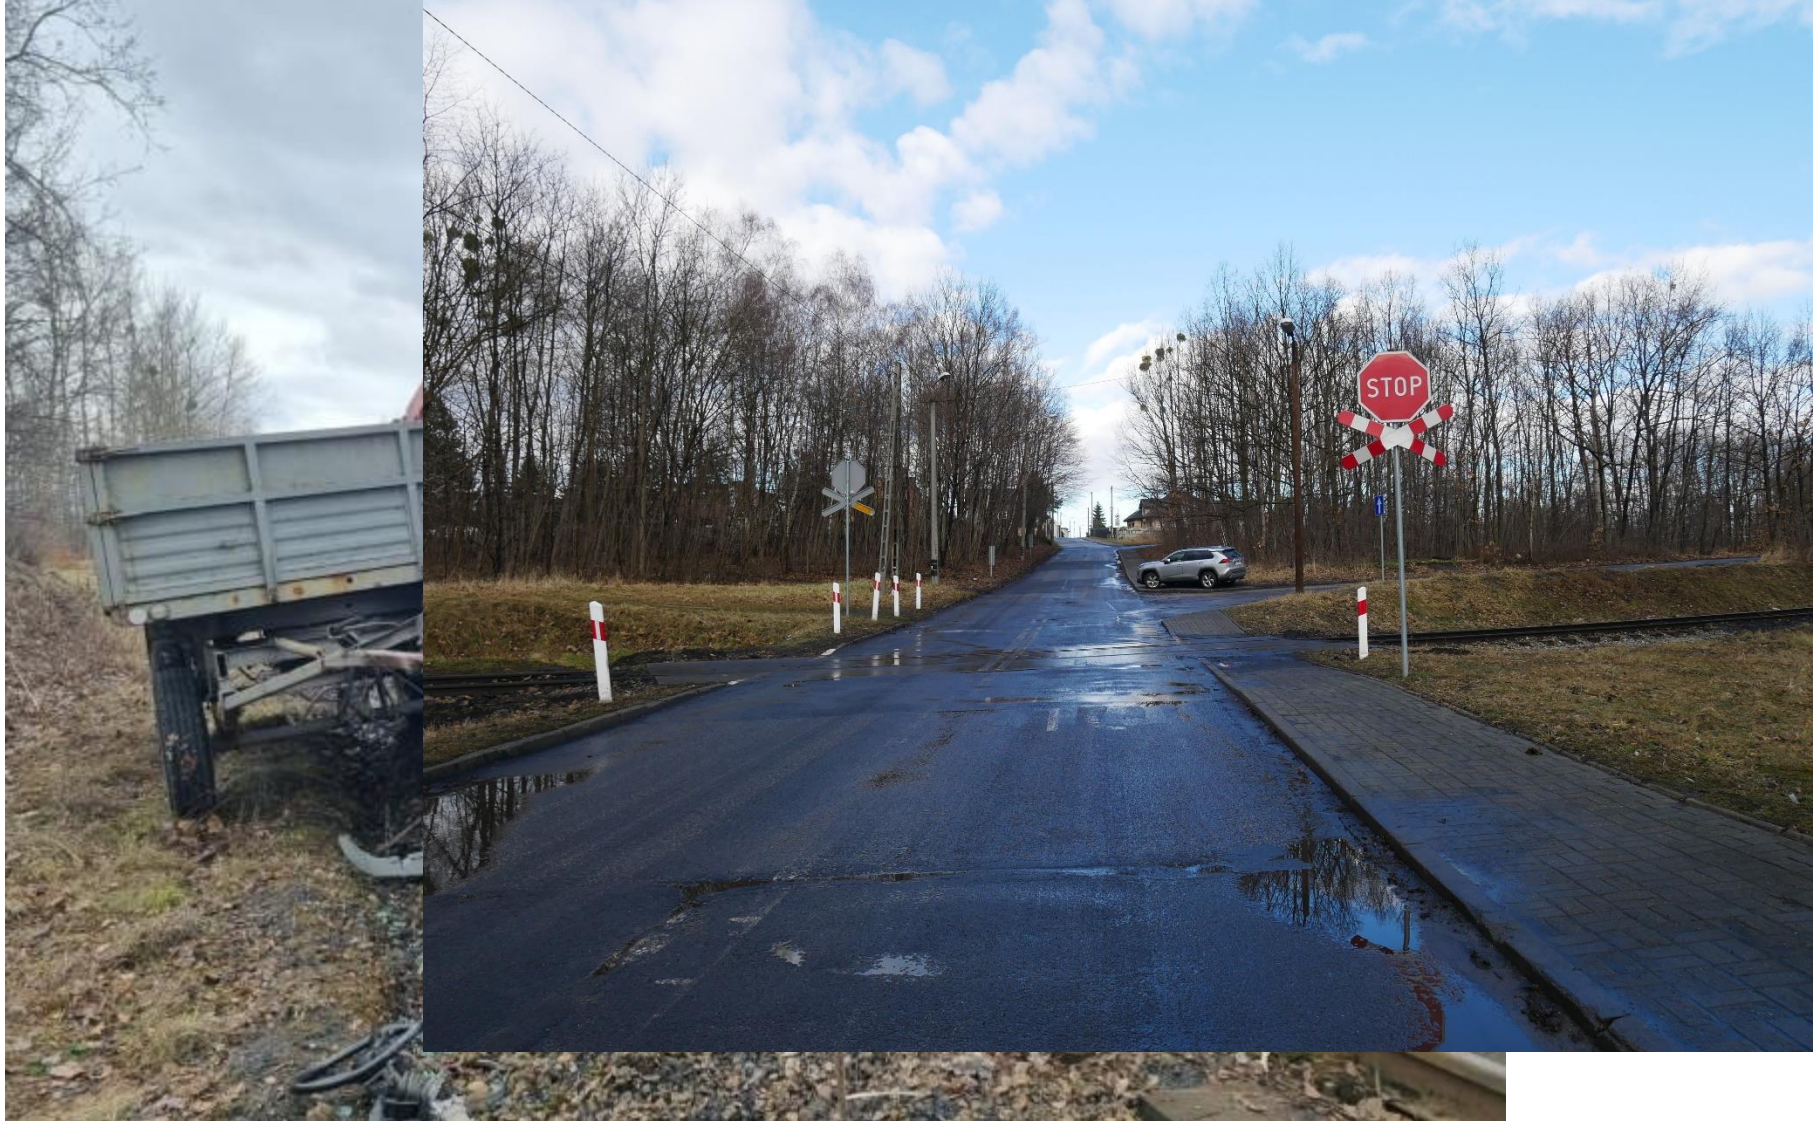
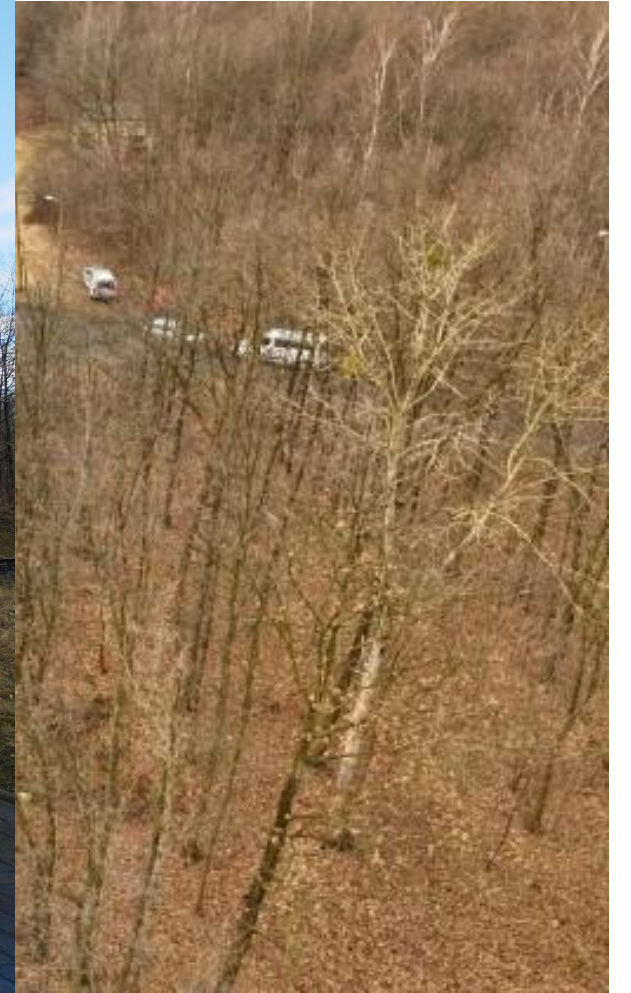
- 23.02.2022 kategoria B21 - Infra SILESIA S.A.

p. bezpośrednia: najechanie pojazdu kolejowego na pojazd drogowy na przejeździe kolejowo-drogowym kat. D niewyposażonym w system przejazdowy;

p. pierwotna: niezatrzymanie pojazdu drogowego przez kierującego w bezpiecznym miejscu do czego zobowiązują ustawione przed przejazdem znaki drogowe B20, P12 - wjazd pojazdu drogowego na przejazd kolejowo-drogowy kategorii D bezpośrednio przed nadjeżdżającym składem manewrowym;

p. pośrednie: - brak koncentracji przez kierującego ciągnikiem rolniczym podczas dojeżdżania pojazdem drogowym do przejazdu; - niezachowanie szczególnej ostrożności przez kierującego pojazdem ciągnikiem rolniczym podczas zbliżania się do przejazdu kolejowo-drogowego; - nieprawidłowo wykonana próba szczegółowa hamulca pneumatycznego. - przekroczenie dopuszczalnej maksymalnej prędkości jazdy manewrowej wagonami naprzód (pchanej) przez niestrzeżony przejazd kolejowo-drogowy (kat D) ; - opóźniona reakcja maszynisty przy podejmowaniu decyzji na nie do końca wyraźne sygnały/ komendy podawane przez ustawiacza - najechanie pojazdu kolejowego (wagonu) na pojazd drogowy (ciągnik rolniczy) na przejeździe kolejowo-drogowym kat. D

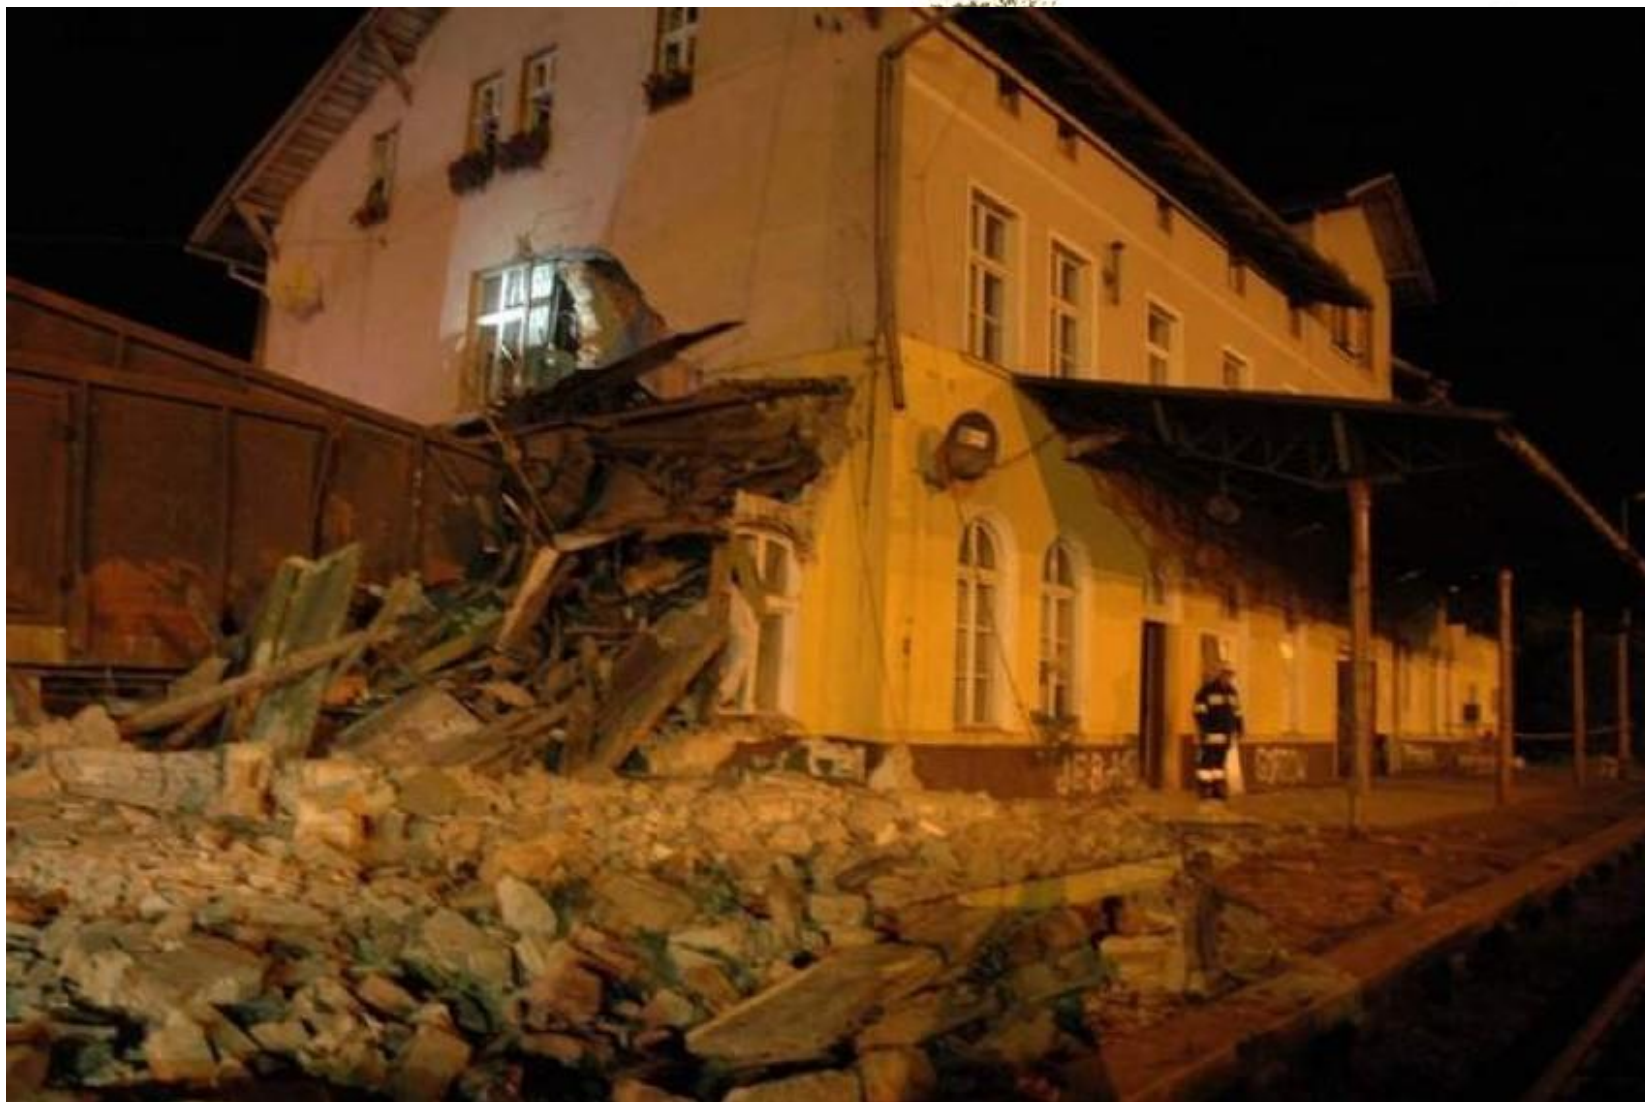
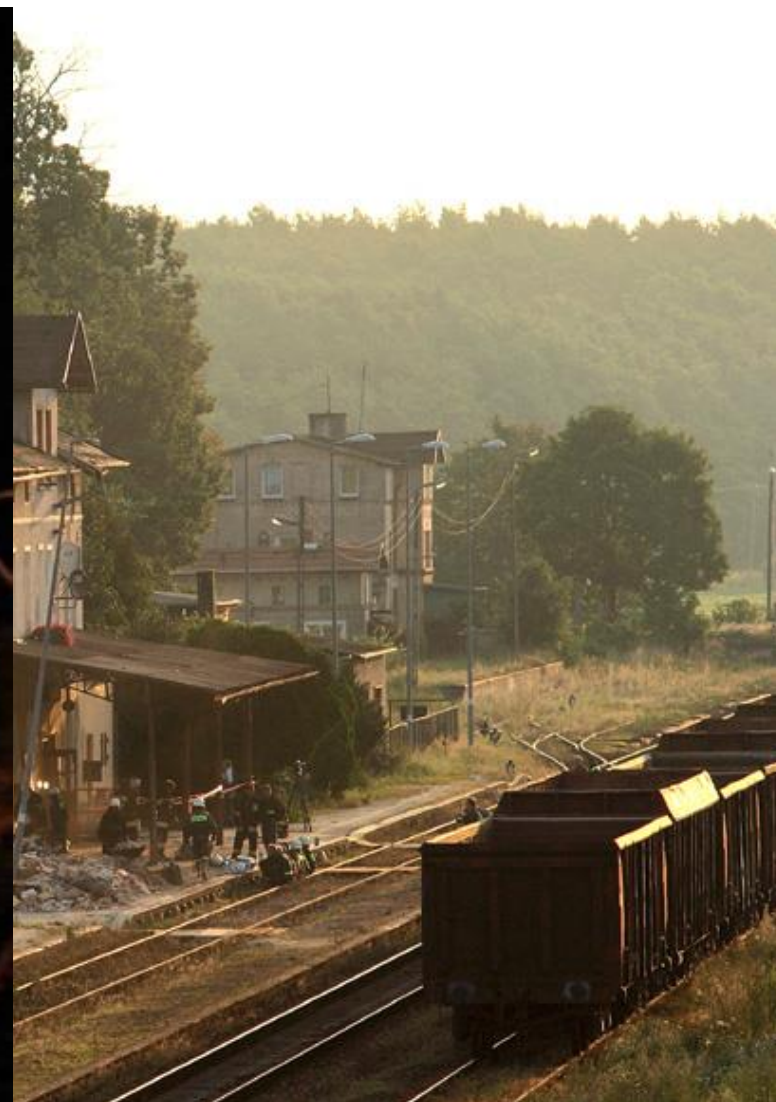
- **zdarzenie kategorii A - 08 zaistniałe w dniu 26 lipca 2011 o godz. 22:10 na stacji Strzelce Krajeńskie Wschód - Strzelce Krajeńskie w kilometrze 2,728 obszar zarządcy infrastruktury PKP PLK SA Zakład Linii Kolejowych w Zielonej Górze**

- **przyczyna bezpośrednia:** zbiegnięcie wagonów i wjechanie w budynek mieszkalno-dworcowy stacji Strzelce Krajeńskie Wschód.
- **przyczyna pierwotna:** samowolne rozłączenie pociągu - wagonów od lokomotywy - przez osoby do tego nieupoważnione i przetaczanie w sposób niedozwolony.

- **przyczyny pośrednie:** a. wyluzowanie hamulców w wagonach składu pociągu poprzez użycie odłużniaczy przez osoby do tego nieupoważnione; b. nieprawidłowe sformowanie pociągu - brak wymaganej masy hamującej wagonów z hamulcami ręcznymi oraz nie włączenie do składu pociągu wagonu z budką lub pomostem z hamulcem ręcznym i kurkiem nagłego hamowania, co wymagane jest postanowieniami Regulaminu prowadzenia ruchu pociągów na tej linii; c. samowolne podjęcie rozładunku wagonów przez ekipę rozładowującą bez udziału drużyny pociągowej; d. usytuowanie punktu rozładunku na spadku linii kolejowej; e. pozostawienie bez nadzoru składu pociągu przez drużynę pociągową.

- **przyczyny systemowe:** brak w Decyzji o lokalizacji Wytwórni Mas Bitumicznych zabudowy rampy wyładowniczej.
